ANNEXE 7

DESCRIPTIF SOMMAIRE DE L'ACCIDENT

DU B 707.324 C, IMMATRICULE HK-3604, DE LA COMPAGNIE
TAMPA AIRLINES S.A. (COLOMBIE), A MIAMI, LE 25 AVRIL 1992

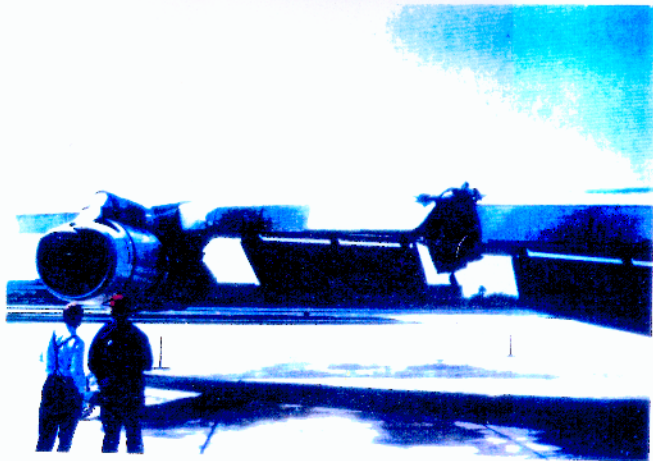
PHOTO N° 1

Le moteur n° 4, bien qu'endommagé par le choc en partie haute, a continué de fonctionner normalement (voir photo n° 1 ci-après).

Vue de l'aile droite montrant l'emplacement du moteur n° 3 et le moteur n° 4 endommagé à la partie supérieure de l'entrée d'air.

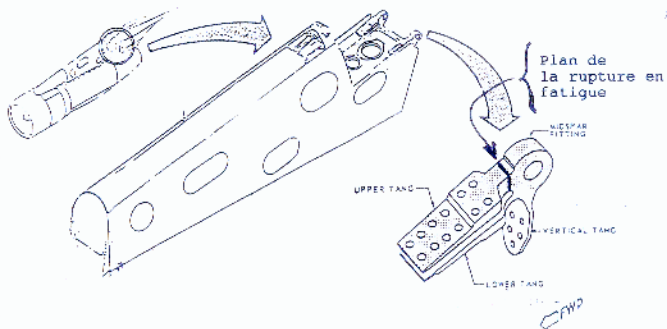
Illustration of the Midspan Fitting and Pylon

L'attache médiane intérieure s'est rompue dans le plan vertical de sa patte horizontale, en avant de l'axe de fixation à la chape de l'aile (cf l'illustration ci-après). Il s'agit d'une rupture en fatigue, la zone en question étant repérée "F" sur les photos n° 2, 3 et 4 suivantes.

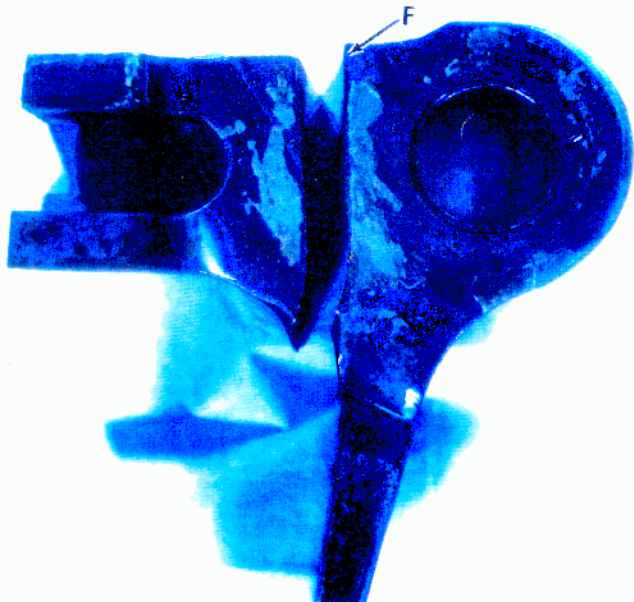
PHOTO N° 2

Selon le rapport du spécialiste métallurgique du N.T.S.B., la crique de fatigue pourrait s'être développée à partir d'une crique de rectification (opération d'usinage après chromage).

Vue de l'attache médiane intérieure montrant la rupture
dans le plan vertical de la patte horizontale (photo
prise dans le sens "intérieur", "extérieur").

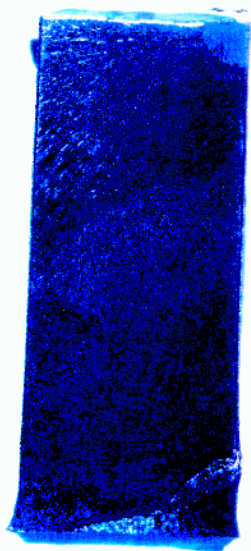
PHOTO N° 3

Agrandissement de la section rompue. La zone crriquée en fatigue est repèrèe "F".

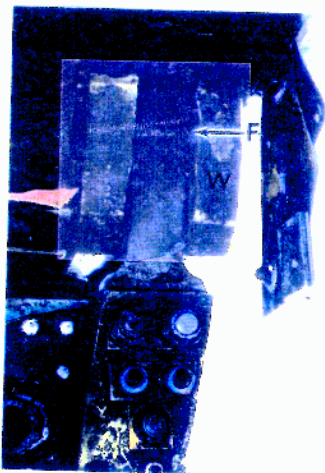
PHOTO N° 5

Il est important de noter que l'emplacement de cette crique est tel que, pylône monté, elle est complètement cachée par la joue intérieure de la chape de fixation sur l'aile.

En effet, l'examen de la photo n° 5 montre que la crique de fatigue "F" est située dans un plan vertical tel qu'elle est complètement masquée derrière la joue intérieure de la chape repérée "W".

Le plan de la rupture initiée en "F" se trouve caché par la joue "W" de la chape.
