18 APR 2007 BEA releases preliminary factual report on Fokker 100 accident

Rapport préliminaire

Accident survenu le **25 janvier 2007**
sur l'**aérodrome de Pau Pyrénées (64)**
au **Fokker 28-100**
immatriculé **F-GMPG**
exploité par **Régional**

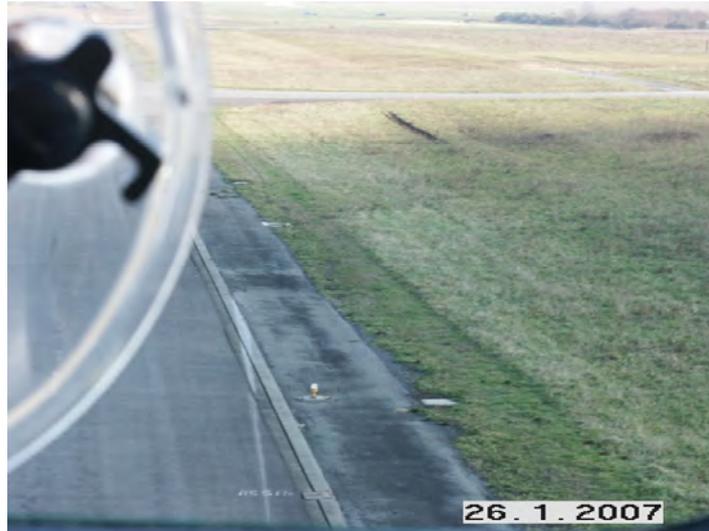
- Le saumon de l'aile gauche touche le revêtement sur la partie droite de la piste.

Traces laissées par le saumon gauche et le train d'atterrissage droit

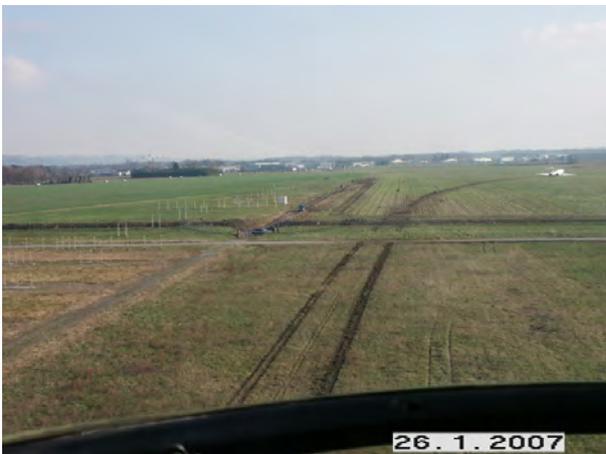
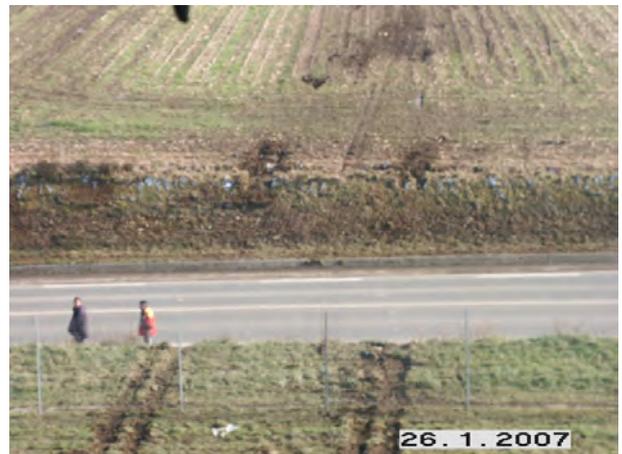
- Le train d'atterrissage droit prend ensuite contact avec le sol, dans les servitudes, avant la voie de circulation S2, à environ 460 mètres de l'extrémité de piste. Le saumon droit effleure le sol.
- L'avion rebondit sur la voie de circulation S0 et roule 340 mètres environ, sensiblement parallèle et à droite de la piste. Il défonce le grillage d'enceinte et franchit la route.

Traces laissées par le train d'atterrissage

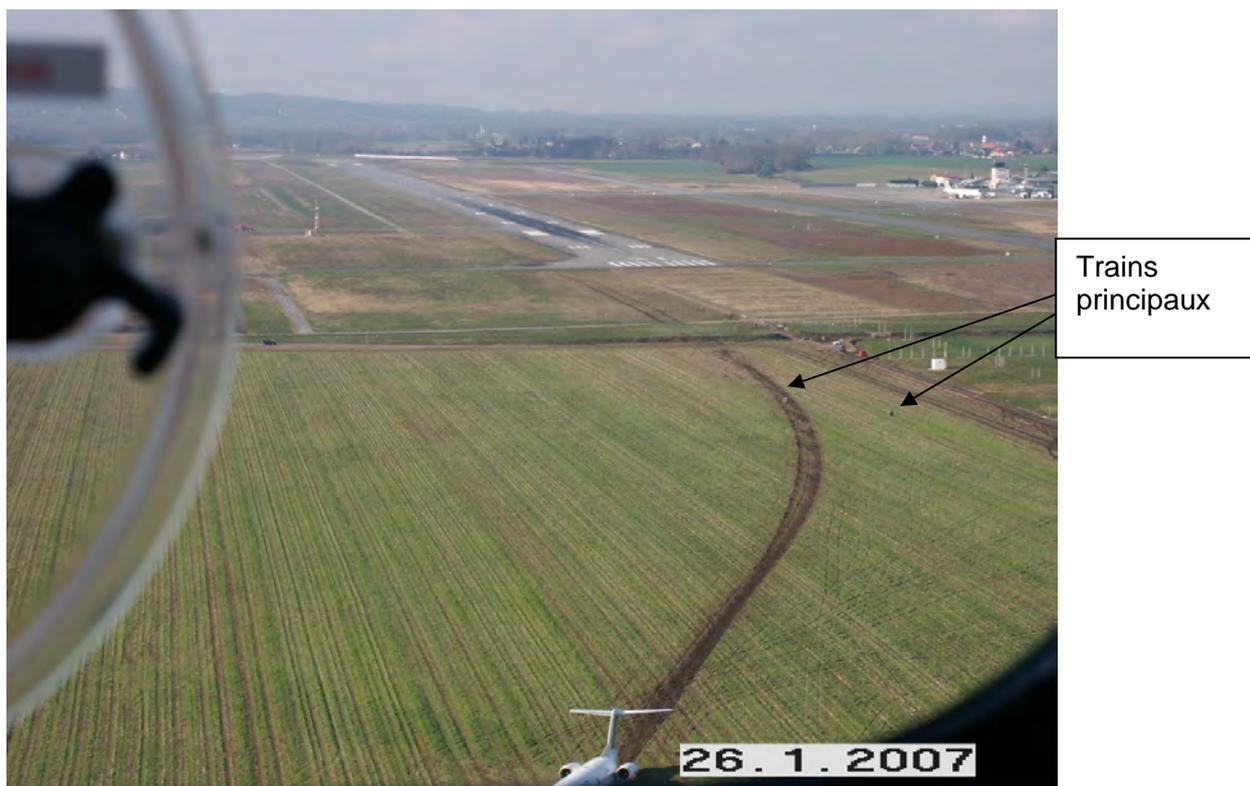
- Les trains d'atterrissage principaux heurtent le talus opposé et sont arrachés.

- L'avion glisse sur le ventre sur une distance de 535 mètres.

Vue générale de la trajectoire finale

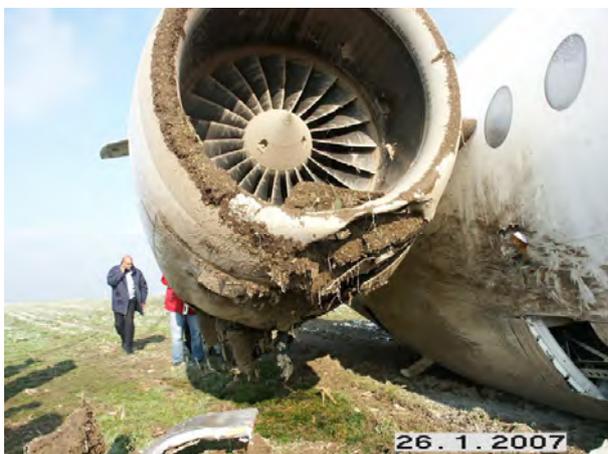
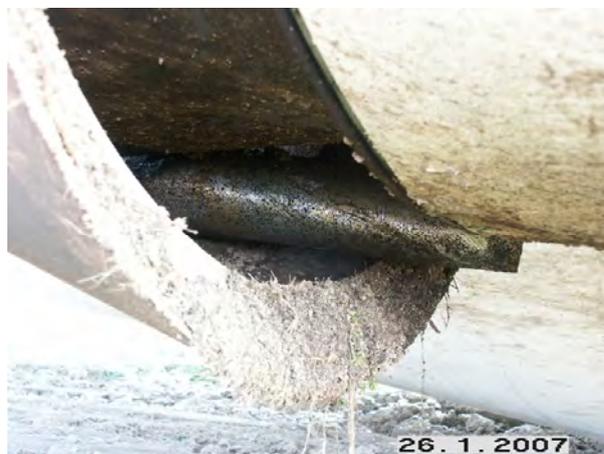
Vues du réacteur droit

Les capotages et les accessoires des deux moteurs ont été endommagés par des chocs avec les trains d'atterrissage au moment de l'arrachement de ceux-ci.

La paupière supérieure de l'inverseur de poussée du moteur droit est en position rentrée alors que la paupière inférieure est légèrement déployée, bloquée par un élément du fût du train d'atterrissage principal droit. Ce blocage est à l'origine de la rupture du mécanisme.

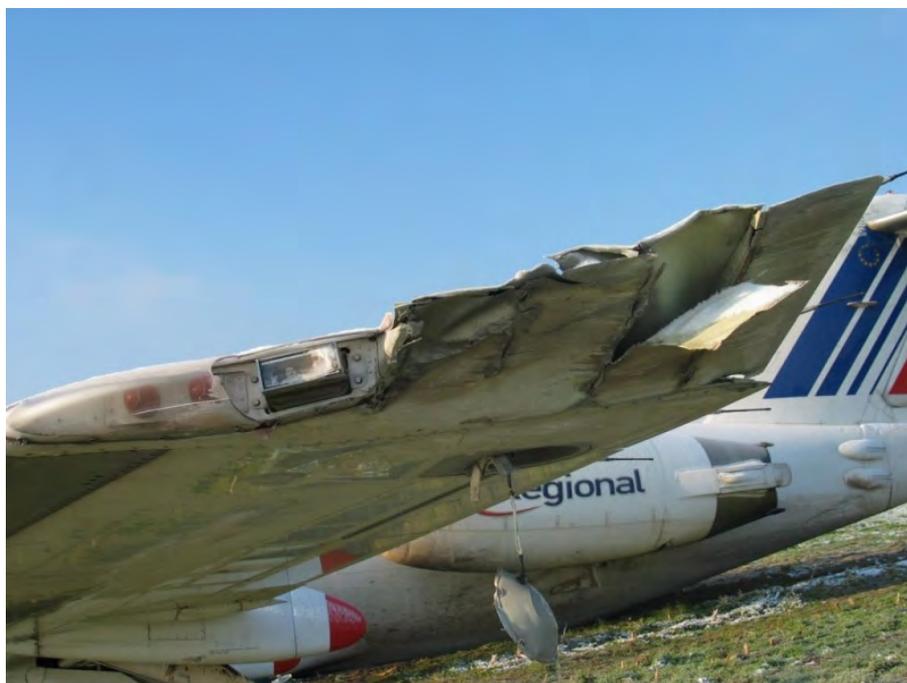
Le saumon de l'aile gauche est relevé à trente degrés sur environ vingt centimètres. On y observe des traces de frottement dans le sens d'avancement de l'avion. Ces traces et cette déformation proviennent de son contact avec la piste.

Saumon de l'aile gauche

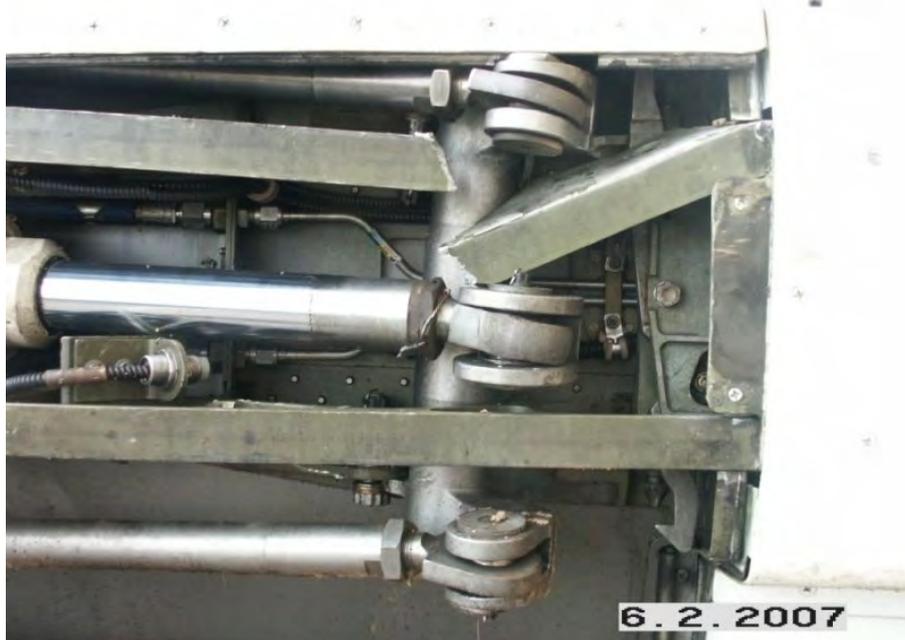
Les deux panneaux intérieurs des destructeurs de portance sont légèrement relevés par rapport à leur position rentrée. Ils ne sont pas verrouillés (verrouillage géométrique). Les déformations observées autour des biellettes d'actionnement de ces destructeurs de portance indiquent qu'ils étaient sortis au moment de la rupture des trains d'atterrissage. Les trois conditions de leur sortie étaient remplies : l'avion était au contact du sol, les moteurs au ralenti et les roues en rotation.

Biellettes d'actionnement des panneaux de destructeurs de portance

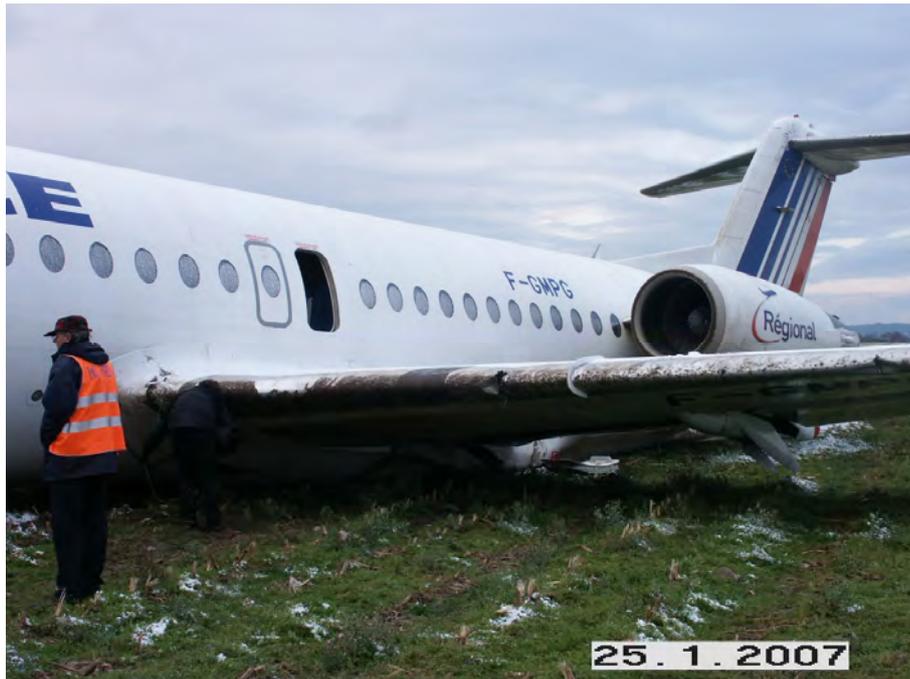
L'hôtesse a ouvert l'issue latérale arrière gauche et a fait sortir une quinzaine de passagers. Aucun passager n'a ouvert les panneaux dissimulant le mécanisme d'ouverture des autres issues de secours latérales.

Issue de secours latérale arrière gauche

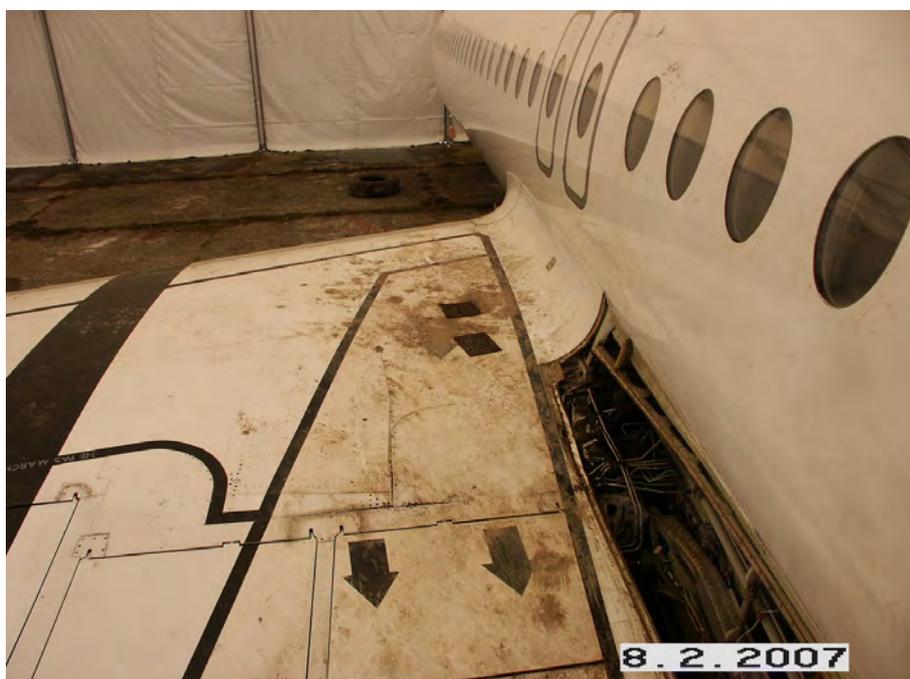
Les passagers sortis par l'issue latérale n'ont pas tous suivi le fléchage ; certains sont allés jusqu'à l'extrémité de l'aile, d'autres vers le bord d'attaque.

Cheminement d'évacuation
