# Cityhopper crasht nabij de Kaagbaan op Schiphol

KLM Cityhopper PH-KSH, terugkerend wegens motorstoring, stort door vliegersfouten neer naast de Kaagbaan op 4 april 1994. Er vallen 3 doden.

## **Het ongeluk met de PH-KSH "Hamburg"**

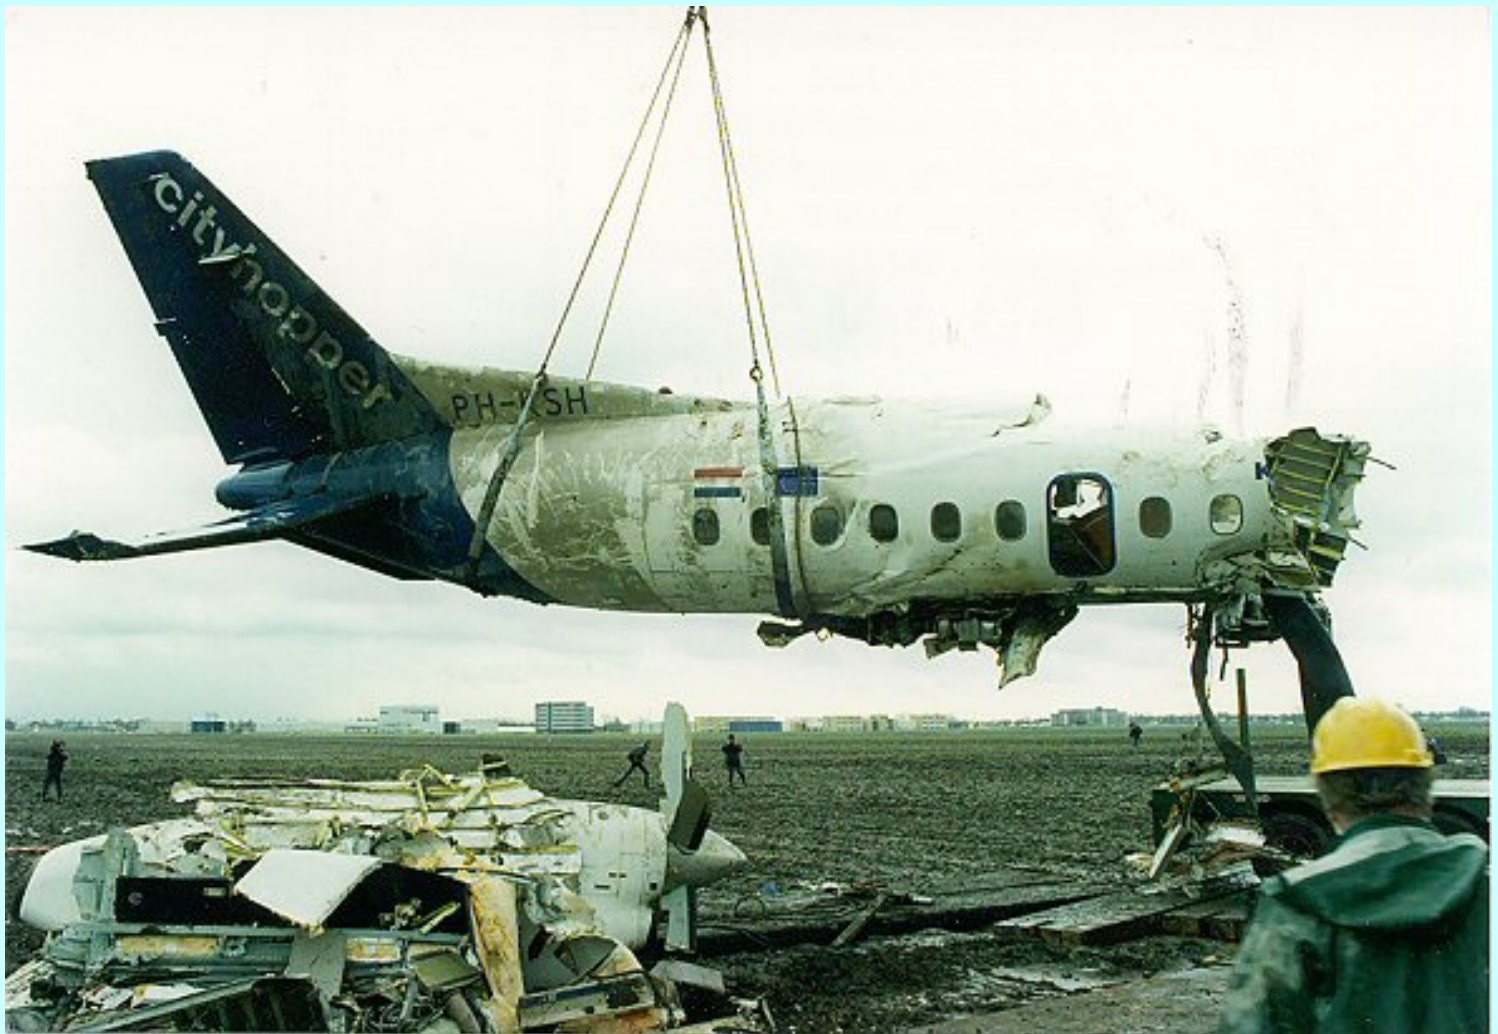
*Het wrak ligt 560 meter rechts van runway 06 en 1125 meter achter de baandrempel. De grond bestaat uit klei en is nat en modderig. De kerosine uit de (afgescheurde) rechtervleugel vat slecht kort vlam; in de cabine en cockpit breekt geen brand uit. De brandweer is direct ter plaatse, maar door de zware kleigrond kunnen lichtere reddingsvoertuigen het vliegtuig niet bereiken. Deze belemmeringen hebben geen invloed op de reddingsoperatie. Bij de crash blijken de Captain en twee passagiers dodelijk te zijn verongelukt. Negen inzittenden (waaronder de tweede vlieger) lopen zware verwondingen op.*

De Raad onderzoekt de toedracht van het ongeval en rapporteert in oktober 1995 haar bevindingen. Zij trekt uit het onderzoek o.m. de volgende
