## ANNEXE 7

### DESCRIPTIF SOMMAIRE DE L'ACCIDENT

DU B 707-324 C, IMMATICULE HK-3604, DE LA COMPAGNIE  
PAMPA AIRLINES S.A. (COLOMBIE), A MIAMI, LE 25 AVRIL 1992

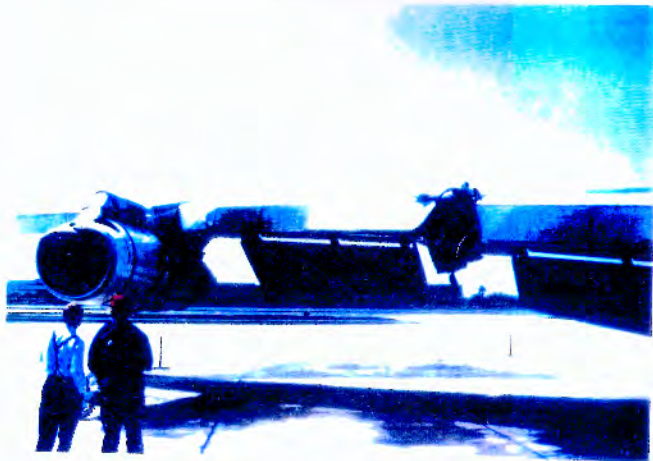
PHOTO N° 1

Au décollage de Miami de cet avion cargo, l'ensemble du moteur n° 3 et de son pylône s'arrache de l'aile et vient heurter le moteur n° 4 à la partie supérieure de l'entrée d'air.

Le moteur n° 4, bien qu'endommagé par le choc en partie haute, a continué de fonctionner normalement (voir photo n° 1 ci-après).

Vue de l'aile droite montrant l'emplacement du moteur n° 3 et le moteur n° 4 endommagé à la partie supérieure de l'entrée d'air.

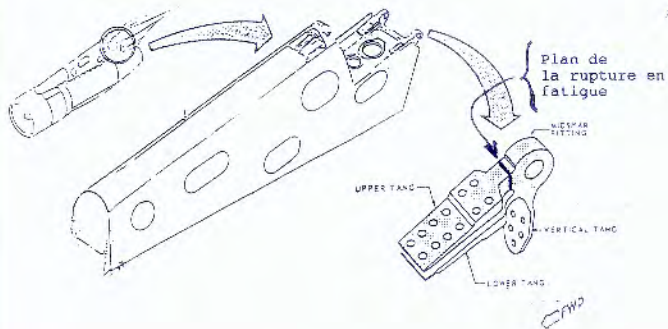
Illustration of the Midspan Fitting and Pylon

L'attache médiane intérieure s'est rompue dans le plan vertical de sa patte horizontale, en avant de l'axe de fixation à la chape de l'aile (cf l'illustration ci-après). Il s'agit d'une rupture en fatigue, la zone en question étant repérée "F" sur les photos n° 2, 3 et 4 suivantes.

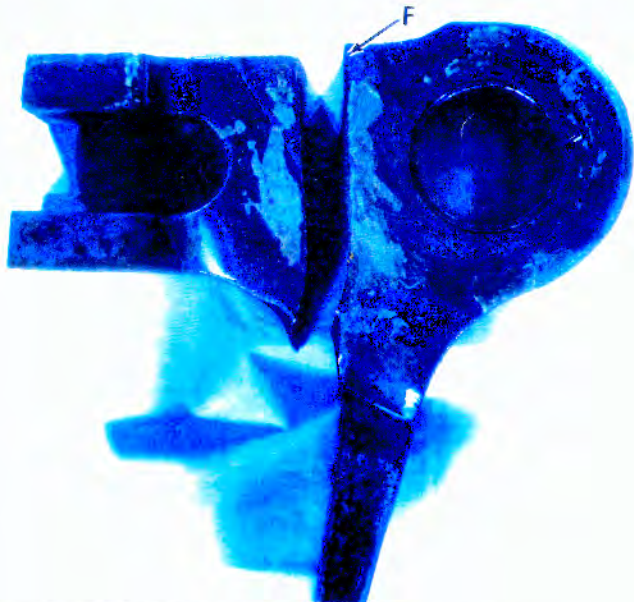
PHOTO N° 2

Selon le rapport du spécialiste métallurgique du N.T.S.B., la crique de fatigue pourrait s'être développée à partir d'une crique de rectification (opération d'usinage après chromage).

Vue de l'attache médiane intérieure montrant la rupture dans le plan vertical de la patte horizontale (photo prise dans le sens "intérieur", "extérieur").

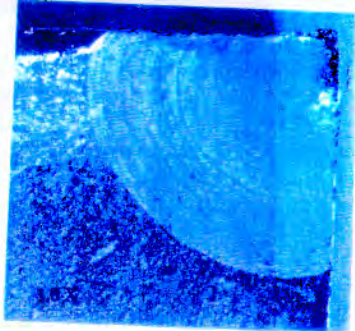
PHOTO N° 4

crique "F" agrandie

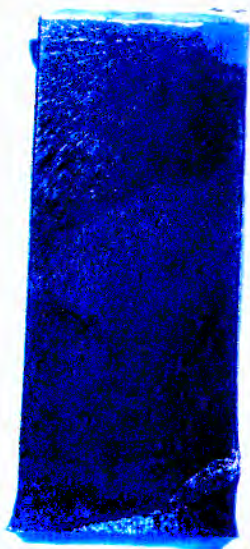
PHOTO N° 3

Agrandissement de la section rompue. La zone criquée en fatigue est repérée "F".

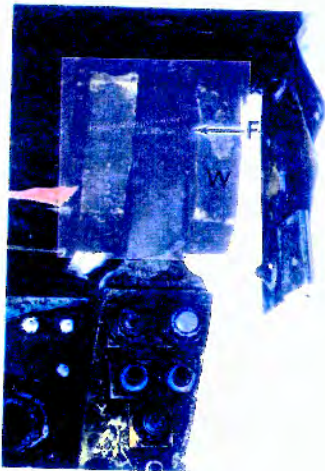
PHOTO N° 5

Il est important de noter que l'emplacement de cette crique est tel que, pylône monté, elle est complètement cachée par la joue intérieure de la chape de fixation sur l'aile.

En effet, l'examen de la photo n° 5 montre que la crique de fatigue "F" est située dans un plan vertical tel qu'elle est complètement masquée derrière la joue intérieure de la chape repérée "W".

Le plan de la rupture initiée en "F" se trouve caché par la joue "W" de la chape.
