# Dakota PH-DDA stort neer in de Waddenzee

DDA Douglas DC-3 PH-DDA verongelukt ten Noorden van Den Oever op 25 september 1996

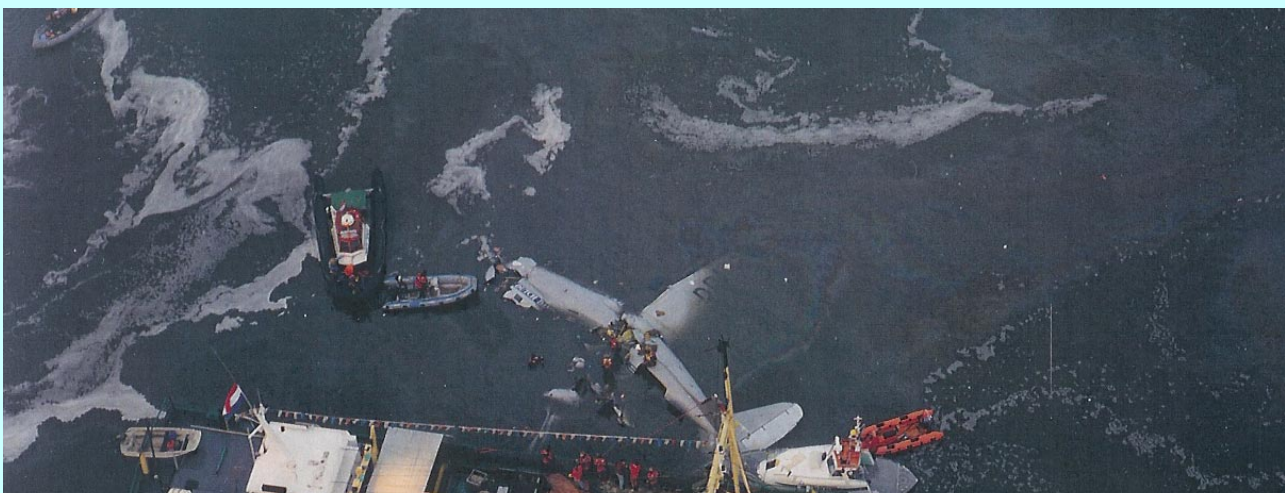
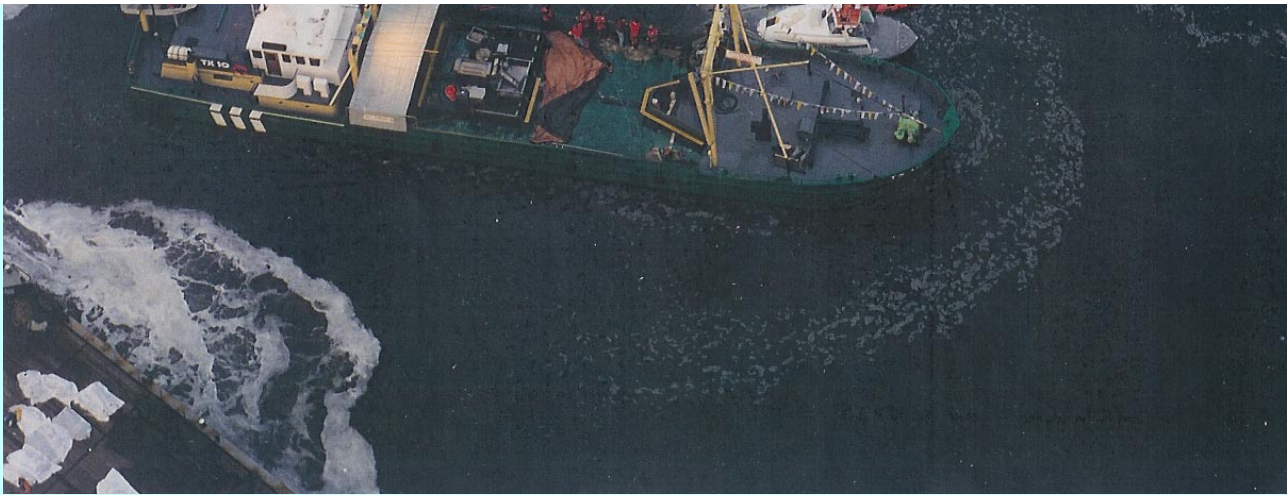
De

Dakota ligt 1,2 meter diep in de Waddenzee op een ondergelopen zandbank. De bemanning van de TX 10 begint direct met het bergen van lichamen. Op een na blijken alle inzittenden gedood; de enige (zwaar gewonde) overlevende wordt naar een Marinehospitaal vervoerd, maar overlijdt nog dezelfde avond.

Het wrak van de Dakota kan geheel worden geborgen, evenals de lichamen van de slachtoffers.
