Grootste vliegramp uit de geschiedenis op Tenerife

KLM Boeing 747 "Rijn" en Panam Boeing 747 botsen op Tenerife op 27 maart 1977

Het ongeluk met de "Rijn"

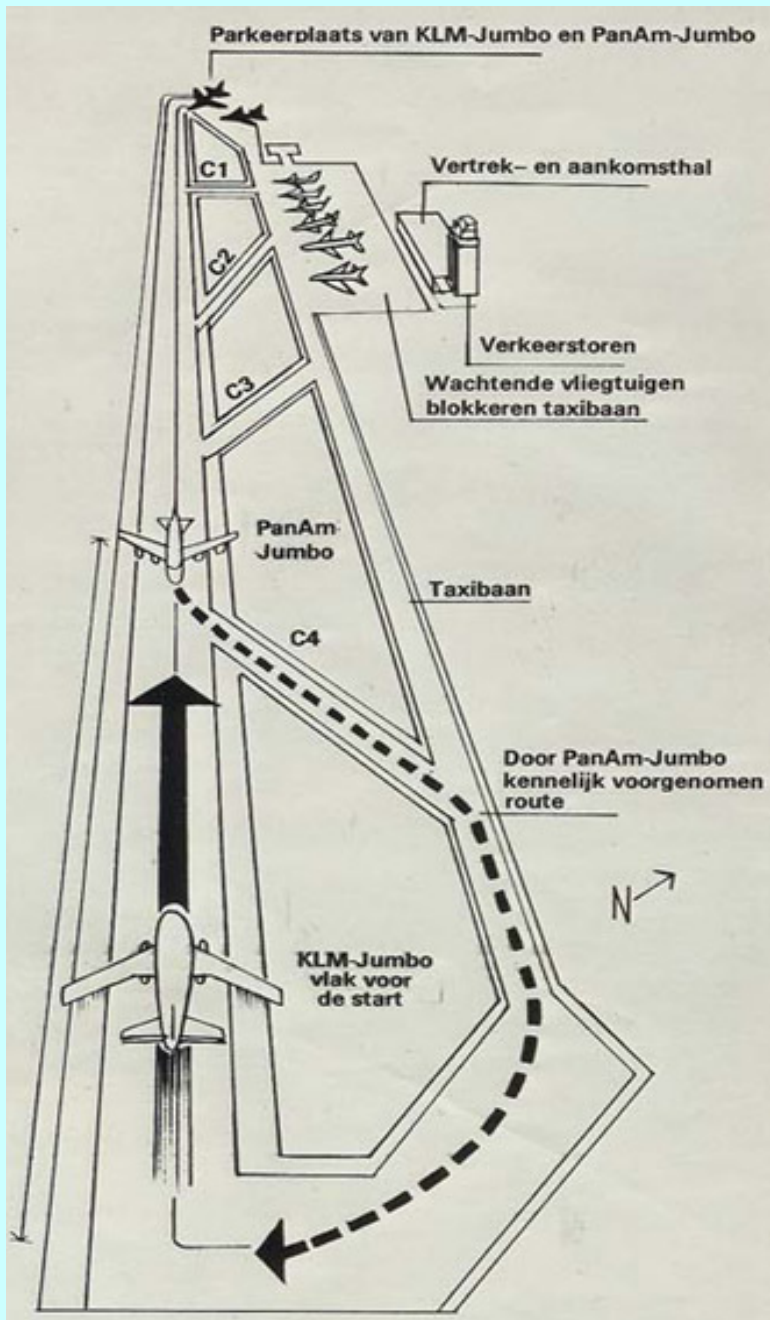
De N736PA staat dan al lang klaar om te vertrekken, maar was gedwongen te wachten tot de KLM Boeing volgetankt is; men kan deze immers niet passeren! Niemand was van boord gegaan, en er was geen brandstof bijgetankt. Doordat de taxibaan vol staat met geparkeerde vliegtuigen, laat de verkeersleider de PH-BUF en de N736PA achter elkaar op de runway taxiën, de KLM voorop, de Panam 3 min. daarachter. De "Rijn" krijgt opdracht runway 12 geheel af te taxiën en aan het eind een bocht van 180 te maken (backtrack), om daarna, (**na verkregen toestemming**), de start in tegenovergestelde richting (baan 30) te maken. De N736PA krijgt opdracht om, teneinde de startende KLM niet te belemmeren, de runway halverwege, bij afslag C3, **te verlaten** (zie situatiekaartje).

Afslag C3 betekent dat de Panam Boeing een bocht van 144° moet maken. Dat is erg lastig voor een 747. De bemanning twijfelt daarom of dit wel de bedoeling is. Afslag C4, iets verderop lijkt logischer, door de minder scherpe bocht. De verkeersleiding bevestigt echter dat men de derde afslag moet nemen.

Tegelijkertijd wordt in de rollende N736PA de cockpitcheck afgewerkt. De afslagen op

Los Rodeos zijn niet door bordjes o.i.d. aangegeven en de crew behelpt zich met een kleine plattegrond van het vliegveld. Ongemerkt zou de Boeing de derde afslag passeren en verder taxiën.

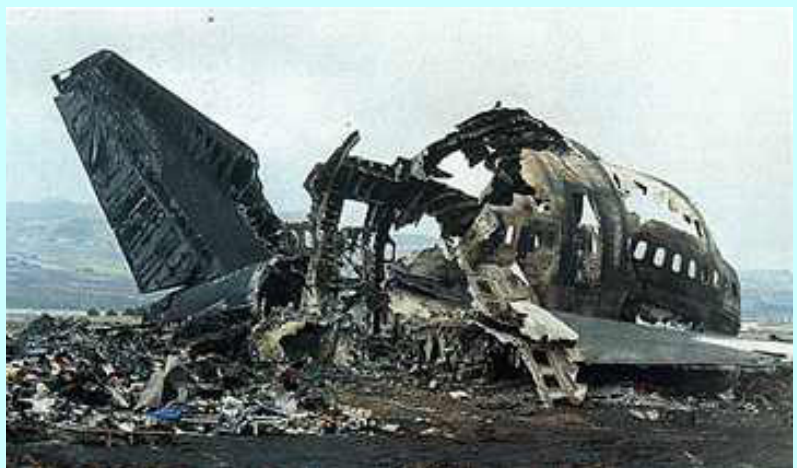
Een onbeschrijflijke chaos is het gevolg. Door de mist heeft de verkeersleider geen idee wat zich 500 meter bij hem vandaan afspeelt. De Rijn vliegt na het neerkomen in brand met zoveel geweld en zo plotseling dat er geen tijd is om aan evacuatie te beginnen. Hoewel de romp intact is gebleven, is in het vliegtuig geen spoor van leven te zien. Het enige wat men hoort is het bulderen van de vlammen. Niemand van de Rijn overleeft de catastrofe.

Van de Panam Boeing is het hele dak en de vloer van de First Class weggeslagen. Door een gat in de linkerwand van de romp kunnen de bemanningsleden en passagiers uit het voorste deel van het vliegtuig ontsnappen. De meeste inzittenden bevinden zich echter meer naar achteren in de cabine en kunnen, door verwrongen metaaldelen en een uitgebroken brand, dat gat niet bereiken. Zij sterven in de cabine.
