18 APR 2007 BEA releases preliminary factual report on Fokker 100 accident

Rapport préliminaire

Accident survenu le **25 janvier 2007**
sur l'**aérodrome de Pau Pyrénées (64)**
au **Fokker 28-100**
immatriculé **F-GMPG**
exploité par **Régional**

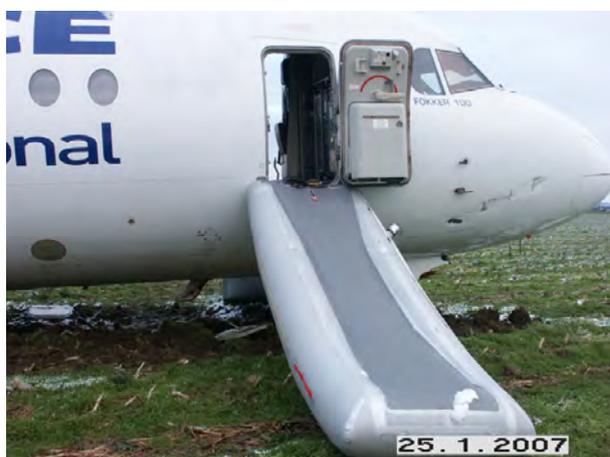
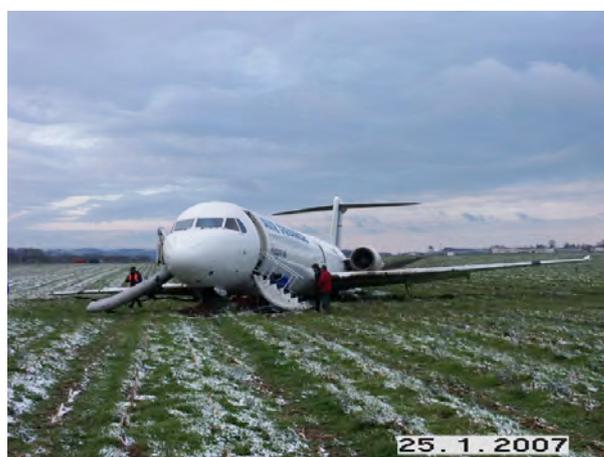
Dès réception de l'ordre d'évacuation, le chef de cabine a déclenché le déploiement du toboggan contenu dans la porte avant droite. Il a demandé à un mécanicien de la compagnie, en mise en place, de descendre, d'accueillir et de rassembler les passagers qui sortaient par cette porte.

Après avoir ensuite tenté l'ouverture de la porte avant gauche en secours, il l'a ouverte en mode normal.

L'hôtesse a ouvert l'issue latérale arrière gauche et a fait sortir une quinzaine de passagers. Aucun passager n'a ouvert les panneaux dissimulant le mécanisme d'ouverture des autres issues de secours latérales.
