# Dakota PH-DDA stort neer in de Waddenzee

DDA Douglas DC-3 PH-DDA verongelukt ten Noorden van Den Oever op 25 september 1996

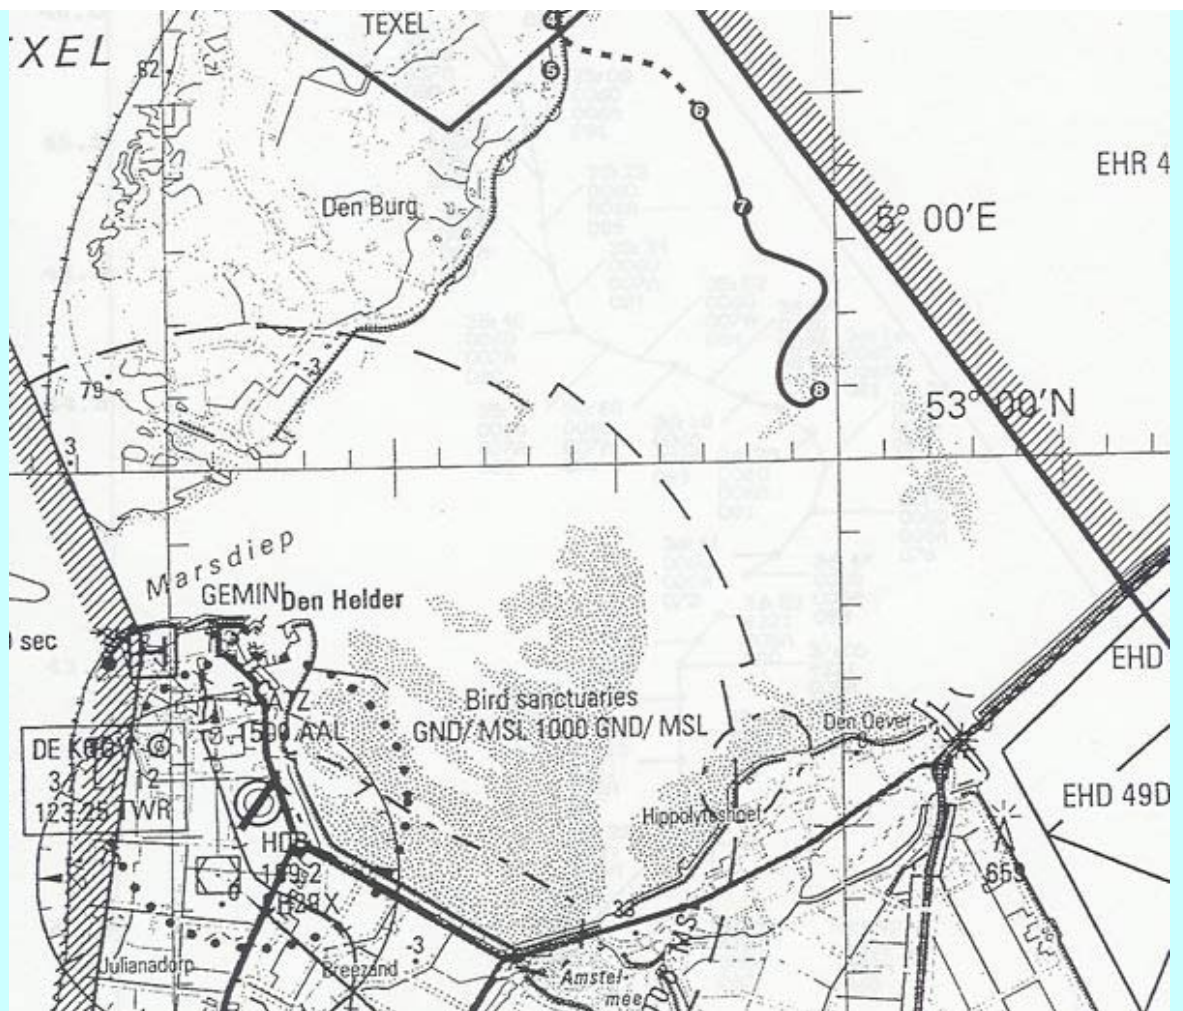
het zicht is 3 km. De Waddenzee is spiegelglad. Captain Buining zit in de rechterstoel; de DDA wordt dus gevlogen door 2e piloot Heus. Om 14.33 meldt de crew een probleem met de linkermotor. Deze functioneert niet meer. Daarop krijgt men advies contact op te nemen met

Vliegbasis De Kooy. Om 14.34 u. pakt de radar van De Kooy de Dakota op als deze op 800 ft. hoogte vliegt met koers is 155°, veranderend naar 175°. Om 14.35 u. roept de DDA De Kooy op. De vlieghoogte is dan al gedaald naar 600 ft en men vraagt een voorzorgslanding (lees: noodlanding) te mogen maken. Op dat moment vliegt men 11 mijl N.O. van de Marinevliegbasis. Kort daarna wijzigt de DDA plotseling de koers naar 110°. De hoogte is dan 700 ft. Men meldt dat de defecte motor in vaanstand is gezet. Daarop geeft De Kooy toestemming op runway 22 te landen.

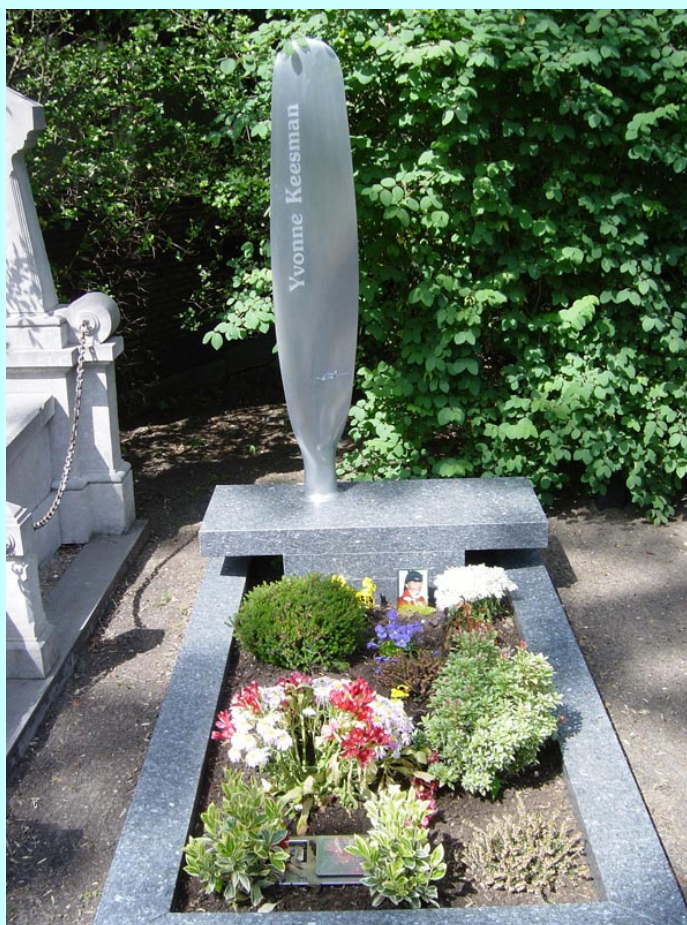
**Yvonne Keesman** (38) rust op de Amsterdamse begraafplaats Zorgvlied aan de Amsteldijk (zie foto).
