# Cityhopper crasht nabij de Kaagbaan op Schiphol

KLM Cityhopper PH-KSH, terugkerend wegens motorstoring, stort door vliegersfouten neer naast de Kaagbaan op 4 april 1994. Er vallen 3 doden.

## **Het ongeluk met de PH-KSH "Hamburg"**

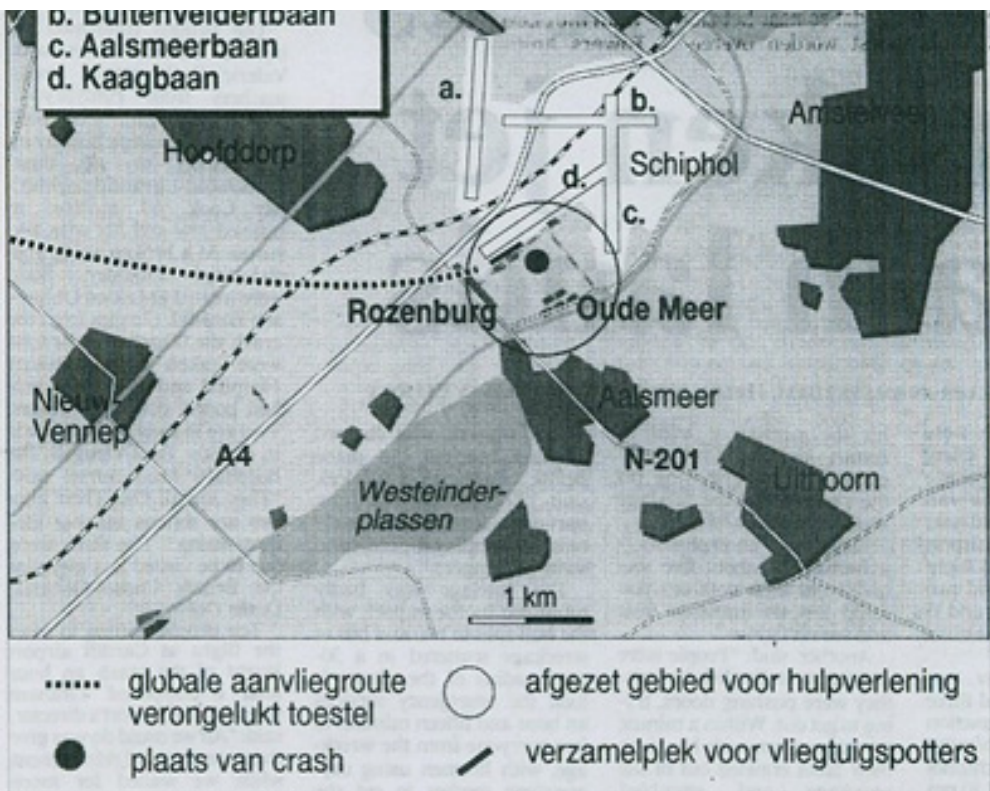
Tijdens de hieropvolgende final approach procedure blijkt de Captain zich niet of onvoldoende bewust van de consequenties van het vliegen met een motor in "flight idle". Enkele malen vliegt hij te laag in het glidepath en moet dan corrigeren door de neus op te trekken en meer gas te geven. Hij blijkt niet adequaat te anticiperen op deze variërende snelheden. Het gevolg is onvoldoende stabiliteit tussen vermogen, snelheid en hellingshoek tijdens de final approach en als de snelheid op enig moment is gedaald naar 115 knots, wordt hard gas bijgegeven op motor 1, zonder dat het roer (voldoende) wordt gecorrigeerd om de asymmetrie te compenseren. Door de ontstane instabiliteit raakt het toestel, (op slechts 90 voet hoogte en vlak voor de baandrempel), rechts van de middenlijn van baan 06. Het is dan 12.45 u. De Captain roept een go-around (doorstart) procedure af en geeft motor 1 weer vol vermogen. De flaps worden tot  $7^\circ$  teruggezet en het landingsgestel weer ingetrokken. Het is echter te laat. Het vliegtuig helt naar rechts en de neus maakt een opwaartse hoek van  $12^\circ$  waarop de stall-waarschuwing afgaat. De neushelling en roeruitslag worden iets gecorrigeerd. Voor de tweede keer wordt de stall-waarschuwing geactiveerd en terwijl de luchtsnelheid verder afneemt blijft deze afgaan tot de inslag even later. De rechtervleugeltip raakt de grond van de akker rechts van de Kaagbaan. De vleugel scheurt af en breekt in stukken. De

romp glijdt door, maakt daarbij een draai naar rechts van 100° en komt, op de linkerkant rustend op de linkervleugel, tot stilstand. Het tijdstip van de crash is 12.46:09 u.

*Het wrak ligt 560 meter rechts van runway 06 en 1125 meter achter de baandrempel. De grond bestaat uit klei en is nat en modderig. De kerosine uit de (afgescheurde) rechtervleugel vat slecht kort vlam; in de cabine en cockpit breekt geen brand uit. De brandweer is direct ter plaatse, maar door de zware kleigrond kunnen lichtere reddingsvoertuigen het vliegtuig niet bereiken. Deze belemmeringen hebben geen invloed op de reddingsoperatie. Bij de crash blijken de Captain en twee passagiers dodelijk te zijn verongelukt. Negen inzittenden (waaronder de tweede vlieger) lopen zware verwondingen op.*
