Grootste vliegramp uit de geschiedenis op Tenerife

KLM Boeing 747 "Rijn" en Panam Boeing 747 botsen op Tenerife op 27 maart 1977

Het ongeluk met de "Rijn"

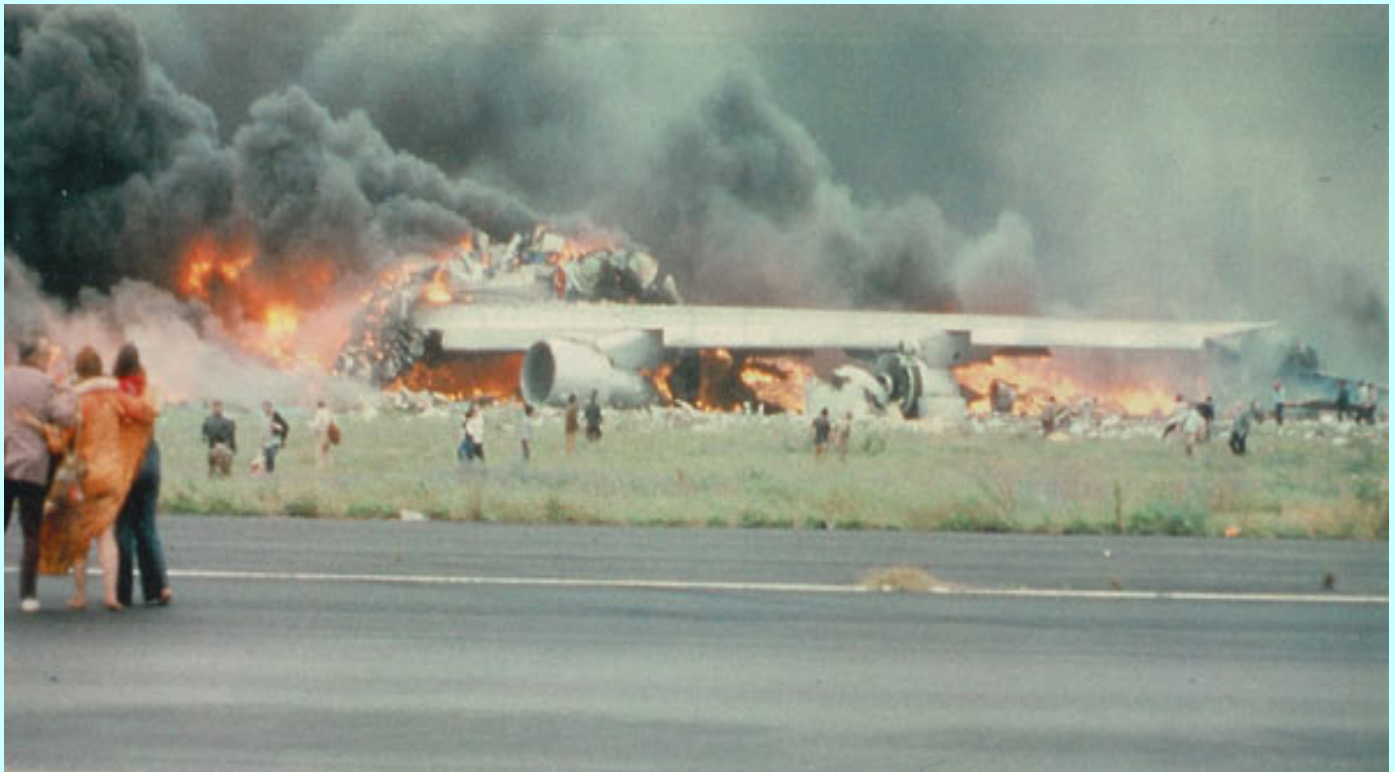
De KLM Boeing PH-BUF raakt tijdens de start de PANAM Boeing die nog op de startbaan rijdt. Met 574 (onmiddellijke) doden is dit de zwaarste vliegramp uit de geschiedenis. De oorzaak is een scala aan misverstanden en toevalligheden.
